Validation de terrain

Exemple de résultats d'une expertise éco-hydrologique simplifiée de terrain

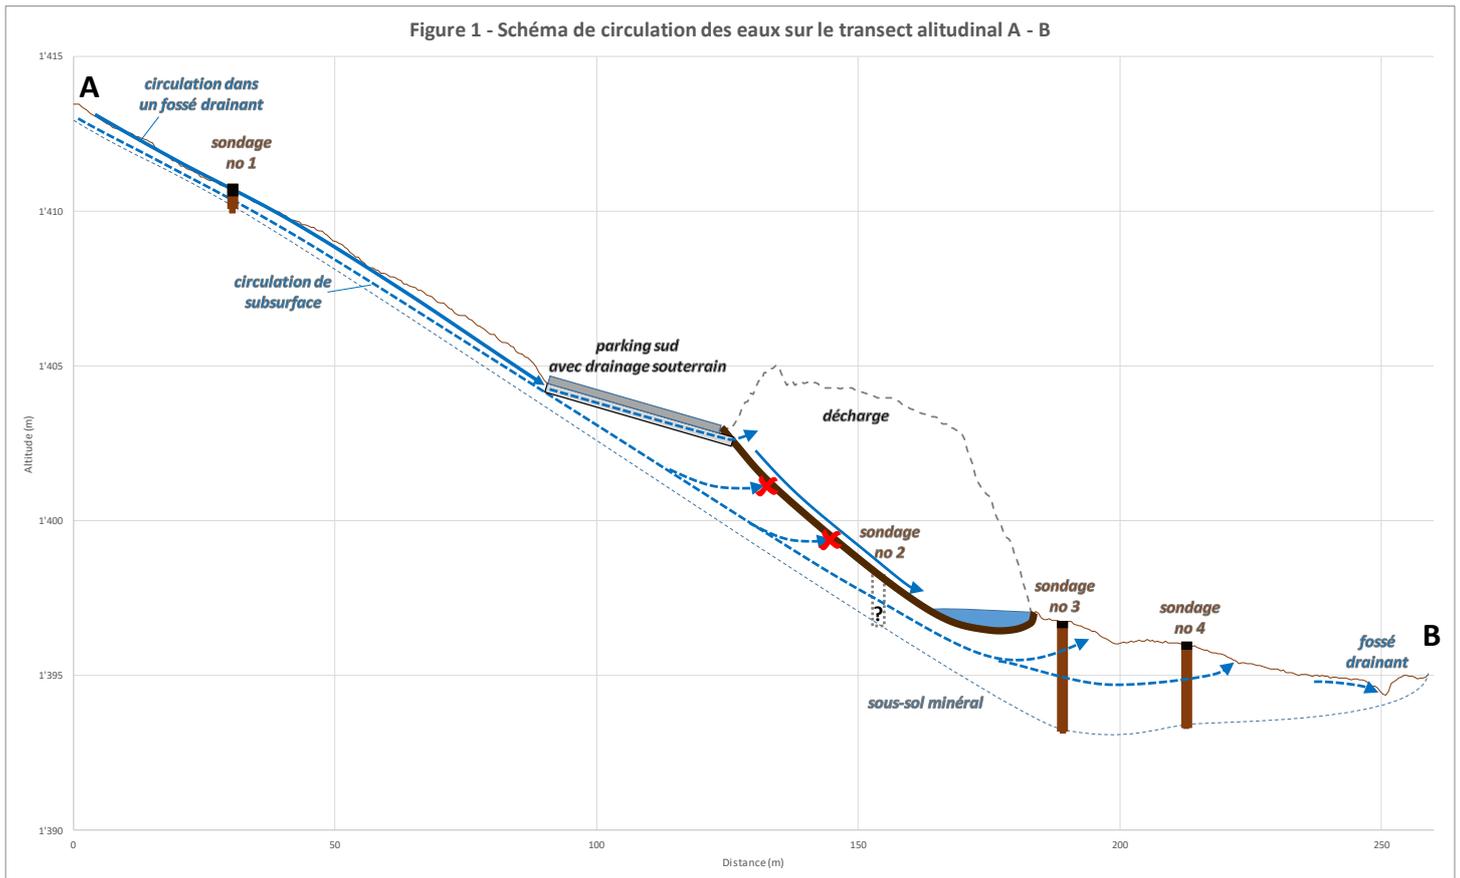
La figure 1 présente un profil de la pente du terrain sur laquelle se développe le bas-marais, avec en son milieu la position d'une place de parc goudronnée et l'emplacement d'une ancienne décharge désormais évacuée mais où le sol a été fortement compacté par le poids des dépôts de matériel mis en décharge. Les sondages sur le terrain ont permis de se faire une idée de la topographie du sous-sol minéral ainsi que de la circulation supposée des eaux sous la surface, et par conséquent d'en tirer des conclusions sur le potentiel de régénération du site (bas-marais ou haut-marais, approvisionnement en eau plus ou moins minéralisée).

Extrait du rapport (lié à la figure 1): « L'ensemble de ces observations et mesures nous permet de formuler les hypothèses suivantes quant au fonctionnement du site :

- Nous sommes en présence d'un bas-marais de pente (de type soligène) approvisionné en eau par ruissellement et par circulation de subsurface. Le fort gradient hydraulique induit par la pente du terrain, qui s'amenuise sur les derniers 50 m du transect, provoque une remontée des eaux vers la surface. Ainsi, même sur la partie en pente douce en aval de la décharge, les eaux minérotrophes conditionnent encore et toujours le développement d'une végétation de bas-marais.

- Il en va de même sur le site de la décharge, à la différence près que la compaction extrême de la tourbe ne permet plus, pour le moment, la remontée des eaux de subsurface. Par conséquent, seules ruissellent en surface les eaux de pluies et les eaux issues des tuyaux de drainage passant sous la route/parking sise au sud. Ces eaux s'écoulent cependant de manière concentrée en un ou deux endroits. De ce fait, non seulement elles ne permettent pas de remouiller l'ensemble de la surface de la décharge dégagée, mais elles présentent en plus un risque d'érosion par incision dans le sol tourbeux. Une redistribution des eaux de manière diffuse, sur l'ensemble de la surface de la décharge, constitue un facteur clé pour la restauration du site. Cela suppose un réaménagement de la route/parking afin de permettre un flux diffus des eaux au travers de cette structure.

- Les habitats potentiels susceptibles de se développer sur le site sont des bas-marais. »

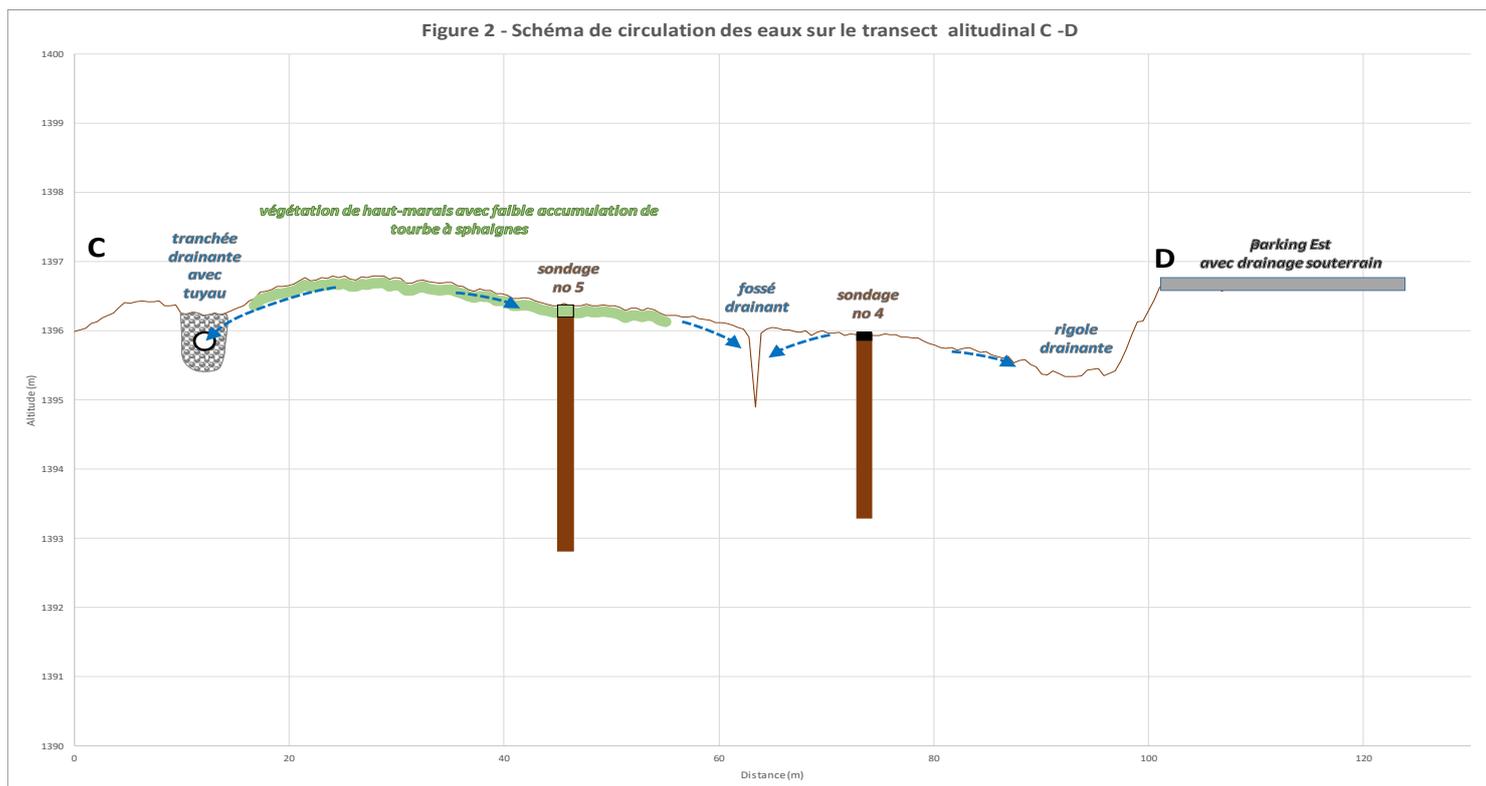
La figure 2 quant à elle, présente un profil perpendiculaire à l'axe de celui de la figure 1, dans la partie aval du marais. Elle met en évidence une anomalie entre la végétation en surface, caractéristique d'un haut-marais, alors que, en fonction des conditions hydrologiques, on devrait plutôt s'attendre à trouver une végétation de bas-marais. Un tel constat revêt une importance capitale au moment de définir des mesures de régénération: en fermant les canaux de drainage, responsables de la situation actuelle, le « haut-marais » risque bien en effet d'être remplacé par un bas-marais plus conforme aux facteurs de station !

Figure 2: Interprétation de la circulation des eaux sur un transect localisé sur de la végétation de haut-marais.

Extrait du rapport (lié à la figure 2): « La topographie du terrain montre un léger bombement à l'emplacement de la végétation de haut-marais, ce qui a priori paraît normal pour un haut-marais ou tourbière bombée! Cependant, l'observation du profil de sol au point de sondage n°5 révèle que la couche de tourbe à sphaignes, typique du haut-marais, ne dépasse pas 20 cm d'épaisseur. Au-dessous, la tourbe présente les caractéristiques d'une tourbe de bas-marais jusqu'à 350 cm de profondeur. Le haut-marais serait donc une formation végétale très récente dont l'apparition pourrait être liée au drainage du site (...). Le rabattement de la nappe d'eau dans le sol a vraisemblablement eu pour conséquence que les eaux de subsurface, chargées en sels minéraux, n'ont plus pu remonter à la surface comme auparavant. Dès lors, la proportion entre eaux minérales de subsurface et eaux de pluie s'est modifiée dans la couche superficielle du sol au profit des eaux de pluies. Ce phénomène, désigné par le terme d'atmotrophie, serait à l'origine du développement de la végétation de haut-marais à sphaignes, et le haut-marais serait par conséquent d'origine anthropique. »
